Château de Domfront

Enceinte orientale - Aula

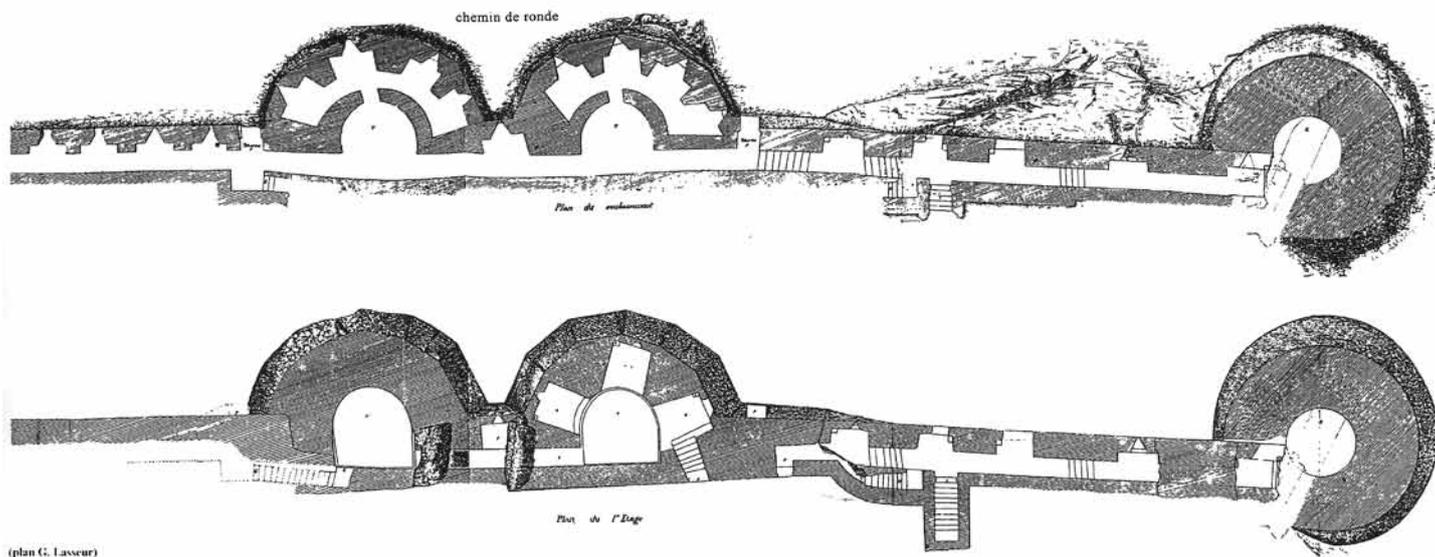
(plan G. Lasseur)

Au XIII^e siècle, pour renforcer la face orientale du château, la plus vulnérable, et mieux surveiller le fossé qui était beaucoup plus profond que de nos jours, fut bâtie une courtine à gaine : une galerie percée d'archères est ménagée dans l'épaisseur du mur et court à sa base sur 100 mètres de long. Elle est restée intacte sur 60 mètres environ. La déclivité naturelle est rattrapée par plusieurs séries de marches. L'entrée du château était protégée par deux tours polygonales, dites « tours jumelles », au débouché du pont-levis. Elles possèdent leur propre gaine semi-circulaire au niveau inférieur. Dans sa partie nord, le tracé contourne le chevet de la chapelle Saint-Symphorien, construite au début du XII^e siècle. Le premier angle est rattrapé par un ouvrage de même type que les tours jumelles, doté également d'une gaine qui desservait trois archères. Au-delà du pont-levis, un pont fixe ou pont dormant enjambait le fossé. Il débouchait, côté ville, dans une barbacane dont il ne reste rien, mais que les textes mentionnent.

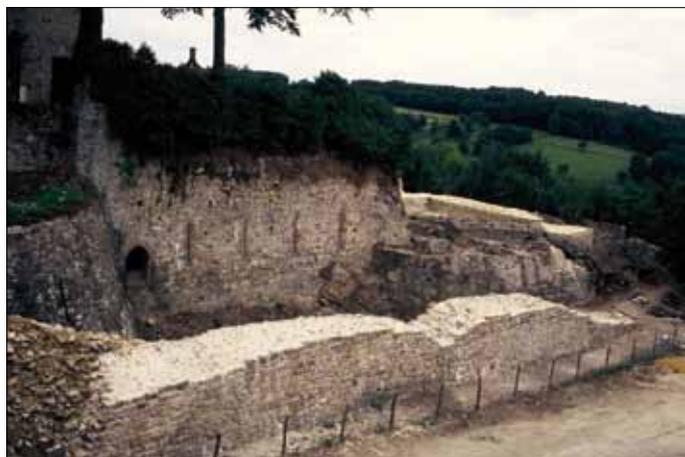
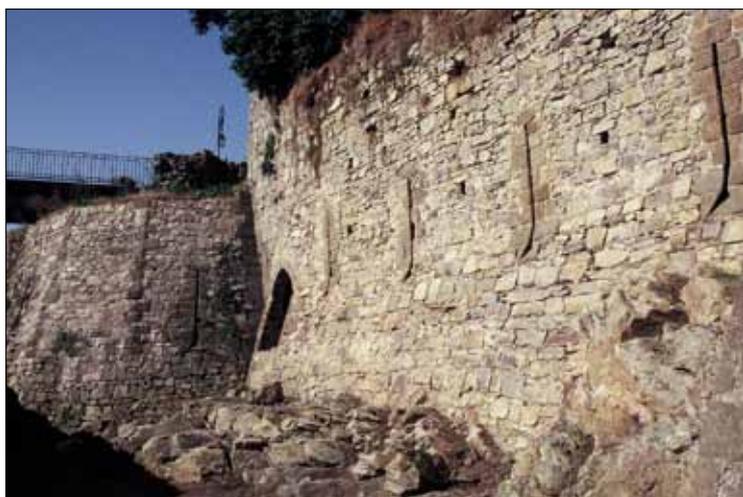
Enceinte orientale, partie nord. Ci-dessus : rempart de fausse-braie devant la courtine à gaine et plan de l'ouvrage à l'angle que fait la gaine pour contourner le chœur de la chapelle Saint-Symphorien.

Dans la deuxième moitié du xv^e siècle, la forteresse fut adaptée à l'artillerie par la construction d'un rempart de fausse-braie, un mur de 2,30 mètres d'épaisseur construit devant la gaine, devenue trop vulnérable. L'espace situé entre ce nouveau mur et l'ancienne courtine fut comblé de terre. Au sommet du comblement, un boulevard d'artillerie faisait face à la ville. Au sud-est, la tour d'angle fut remplacée par une plate-forme d'artillerie qui protégeait l'accès au fossé par le sud et pouvait, au-delà, battre le pied des remparts de la ville (ci-contre). Le retour de maçonnerie obstrua la première archère de la gaine. On devine encore l'embrasure de tir, évasée vers l'extérieur.

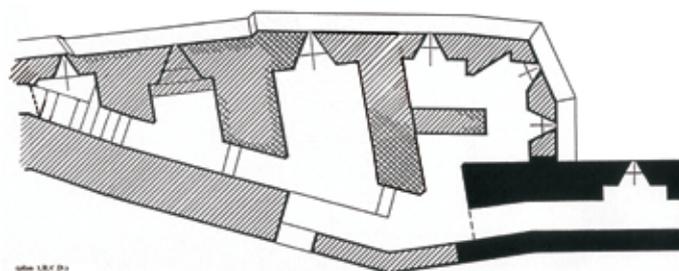
Ci-contre : tour nord du châtelet d'entrée et base de la gaine.

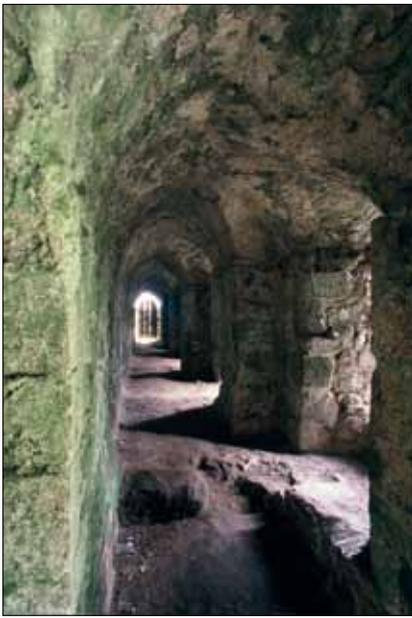
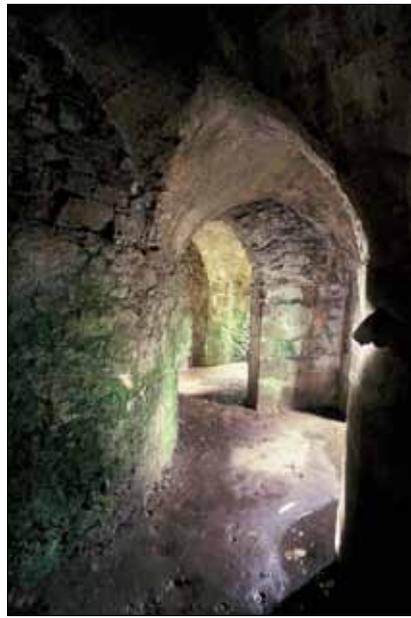
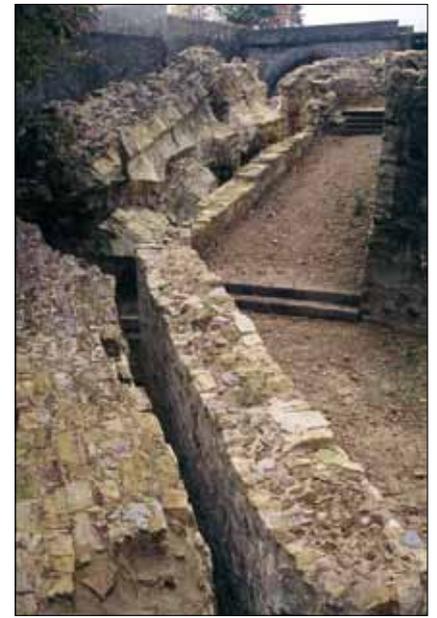
La gaine basse de la courtine orientale (à gauche). Gaine semi-circulaire à la base des tours jumelles (au centre). Extrémité nord de la courtine à gaine, qui contourne le chevet de la chapelle Saint-Symphorien (à droite).

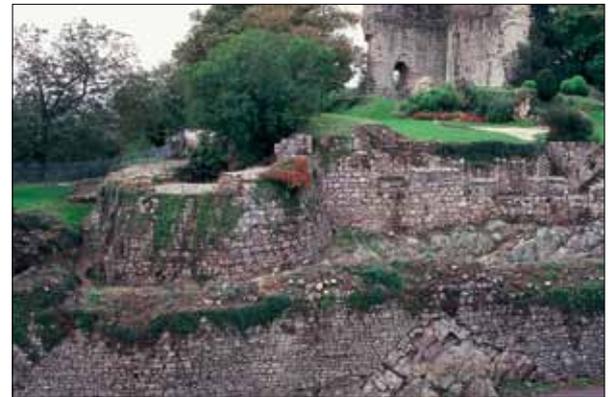
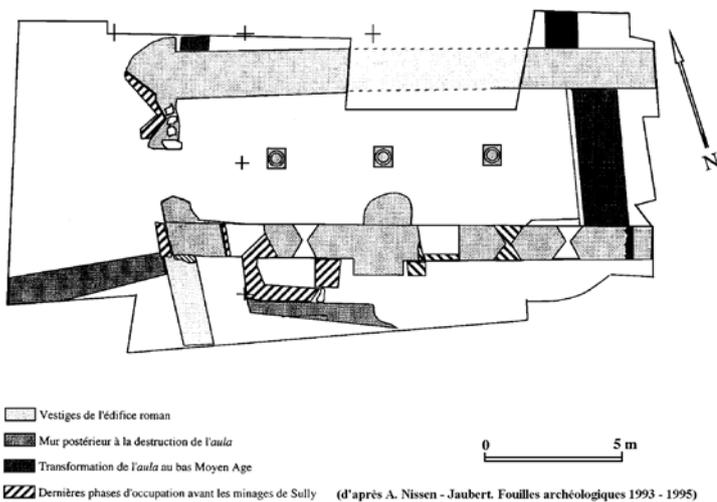
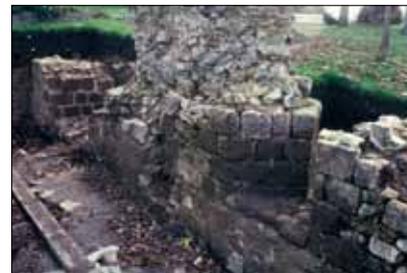
À l'ouest du donjon, se trouvent les vestiges d'une salle d'apparat seigneuriale ou aula de 17 x 5 mètres. Celle-ci, à l'étage, a disparu et il ne reste que les arases du niveau inférieur, sans doute destiné à des installations domestiques. Dans le mur sud s'ouvraient des portes et d'étroites fenêtres à double ébrasement, détail qui permet de dater l'édifice de la fin du xI^e siècle. L'une d'elles a été dessinée au xIx^e siècle encore presque intacte. À l'extérieur, le mur était renforcé par un large contrefort. À l'intérieur, les fouilles ont dégagé la fondation d'une cheminée contre le mur sud et une rangée de trois piliers circulaires en granite qui supportaient soit des voûtes, soit les poutres d'un plancher. Une cloison tardive recoupe l'aula vers l'est.
